РЕСТАВРАЦИЯ ХРАМОВОГО КОМПЛЕКСА «АТЕШГЯХ» В ПОСЕЛКЕ СУРАХАНЫ ГОРОДА БАКУ

Научно - Исследовательский Проектный Институт «АЗЕРБЕРПА», Азербайджан

RESTORATION OF THE TEMPLE COMPLEX “ATESHGYAH” IN THE SURAKHANY DISTRICT IN BAKU

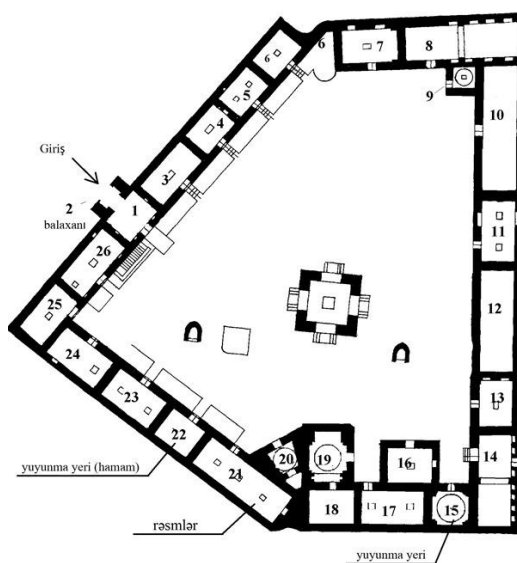
Рис. 1. План храма огнепоклонников «Атешгях»

Пятиугольный план комплекса напоминает караван-сарай, где в центре расположен храм, а по периметру стен пристроены кельи и молельни (Рис. 1). В начале XIX века на территории храма уже были все те постройки, которые дошли до нас сегодня (Рис. 2(a,b), 3(a,b)). Атешгях построен в местных архитектурных традициях и несет все черты древних алтарей огня. Территория окружена зубчатой по верху внешней стеной и имеет входной портал, над которым устроена традиционная на Абшероне гостевая комната — «балахана» (Рис. 2b).

Комплекс состоит из 26 разных по назначению построек, прилегающих друг к другу, и отдельно расположенного в центре четырёхугольного чахартага¹ главного храма-святилища, перекрытого четырехугольным куполом. В середине святилища устроена яма, откуда подается газ. В число построек входят также две конюшни, жилые кельи, два помещения для молитв. В центре пятиугольного двора находится храм-святилище,

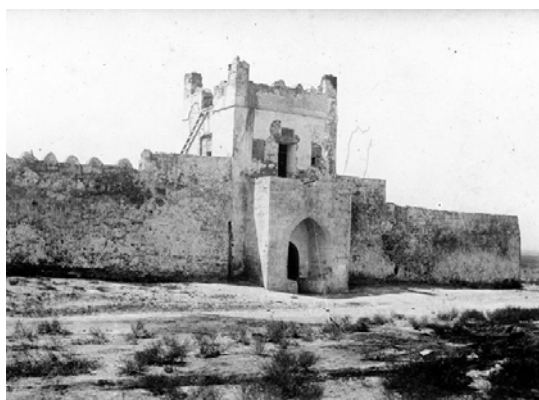
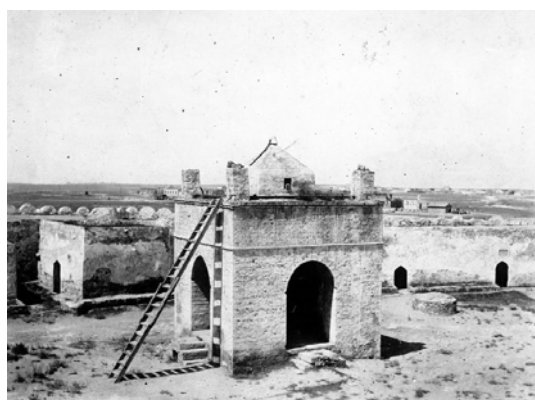
Рис. 2(a,b): Фотографии храма конца XIX века

После завершения исследовательских работ был разработан проект реставрации и консервации памятника. Проектно-сметная документация по реставрационно-консервативным работам была подготовлена специалистами Научно-исследовательского института «Азерберпа» и «Агхип-М» ММС по заказу Объединенной дирекции строящихся объектов Министерства Культуры и Туризма Азербайджанской Республики. Автор проекта реставрации памятника - архитектор Чингиз Гусейнов. Следует отметить, что реставрационные работы были проведены на основе исторических данных, архивных документов и в соответствии с первоначальным видом памятника (Рис. 2(a,b), 3(a,b)).

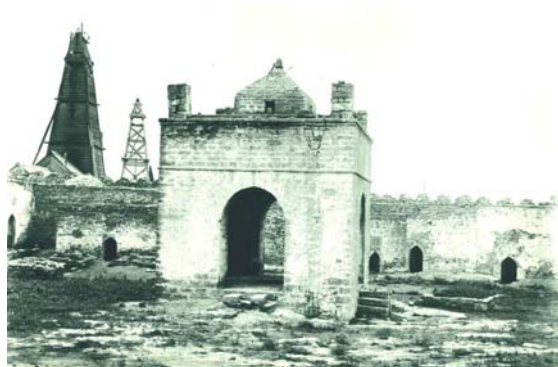
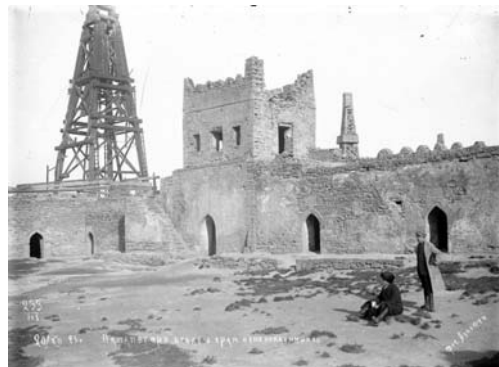
Рис. 3(a,b): а) фотография храма «Атешгях» начала XX века;
b) фотография храма 1923 года

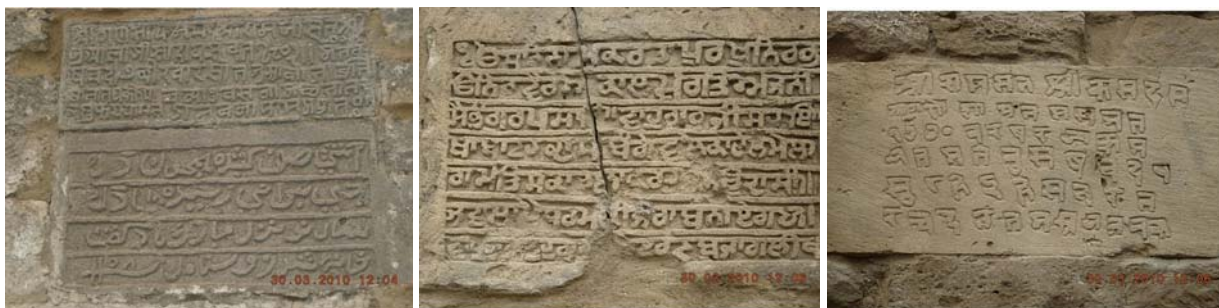
Рис. 4(а-с): а) надписи на камнях на индийском и персидском языках; б),с) надпись на камне на индийском языке

Интересным аспектом исследования памятника являются данные, запечатленные на эпиграфических надписях комплекса (Рис. 4(а-с)). В общей численности на различных объектах высечено 20 письменных надписей, одна из которых написана на персидском, а 19 – на индийском языках [2]. Из них на сегодняшний день только 5 были прочитаны, 15 остальных – все еще нет, несмотря на то, что были предприняты неоднократные попытки сделать это [2]. Так, в 1936 году Азербайджанский Филиал Академии наук СССР получил ответ Археологического Управления Индии, где отмечается, что из пяти надписей две были написаны шрифтами индийского письма гурумуки (гумруки), а три нагари (даванагари). Язык надписей индийский, в некоторых местах текст надписей выполнен на санскрите. Из пяти этих надписей две были переведены В.С. Воробьевым-Десятовским.

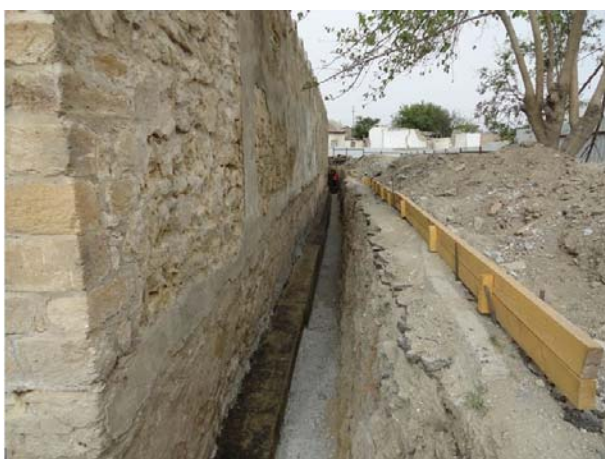
Рис. 7. Проведение работ по укреплению и изоляции фундамента

В соответствии с уровнем фундамента, установленного во время раскопок; засыпанный позже вокруг слой земли толщиной 1,4-2,0 м. был расчищен, в результате чего фасадные стены памятника были раскрыты. В зависимости от состояния фундамента памятника был усилен железобетоном, и проведены изоляционные работы фундамента (Рис. 7).

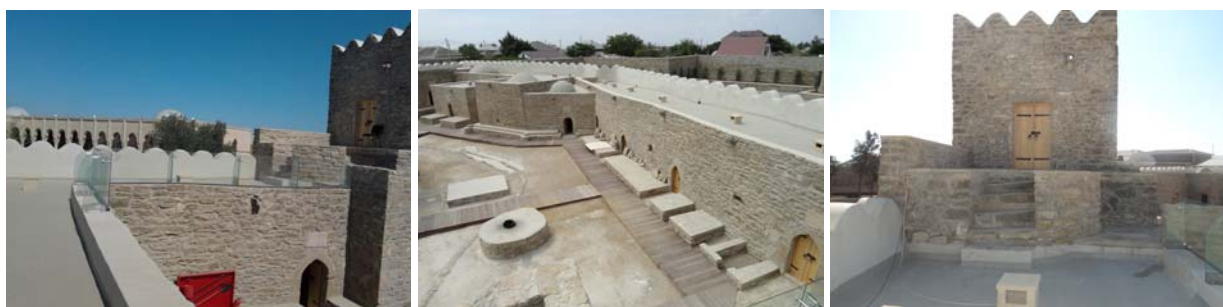
Рис. 8(а-с): а) общий вид памятника после реставрационных работ. Фрагмент перекрытия келий; б) общий вид памятника после реставрационных работ; с) общий вид памятника после реставрационных работ. Гостевая комната- Балаханы

После приведения крыши перекрытия в первоначальное состояние, она была покрыта современным изоляционным материалом “veber empreneue” в три слоя. В то же время, параллельно были восстановлены машикулы, оштукатурены и покрыты тем же изоляционным материалом. Форточки и желоба келий, согласно проекту были вновь отреставрированы (Рис. 8(а-с)).

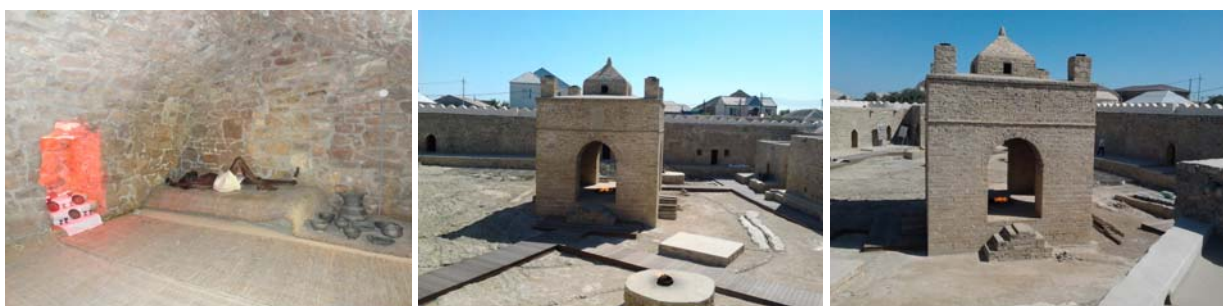
Рис. 9(а-с): а) фрагмент интерьера памятника после реставрации; б) общий вид комплекса после реставрационных работ; с) общий вид центрального святилища после реставрации

После завершения этих мероприятий и стяжки швов на фасаде памятника цементно-известковым раствором, в целях предотвращения будущего процесса эрозии камней, стены были покрыты изоляционным материалом “veber empreneue”. Согласно проекту так же аварийные стены, покрытие потолка в интерьере памятника были восстановлены, перегородки, построенные позже, были снесены, стены и их швы были расчищены от цементного раствора, наложенного позже. Далее стены были очищены от грязи, швы были заполнены цементно-известковым раствором, и стены в целях предотвращения от дальнейшего процесса эрозии были покрыты изоляционным материалом “veber empreneue” (Рис. 9а).

Согласно историческим документам, в некоторых кельях были настенные росписи. В настоящее время эти росписи были утеряны. Остатки же росписей, где были изображения человека, дерева и солнца, высеченных на штукатурке в келье № 21, были законсервированы. Реставрация стен центрального святилища имела особое значение. Из-за неисправного состояния и атмосферных воздействий крыша перекрытия, купол и стены святилища нуждались в реставрационных мероприятиях (Рис. 9(b-c)).

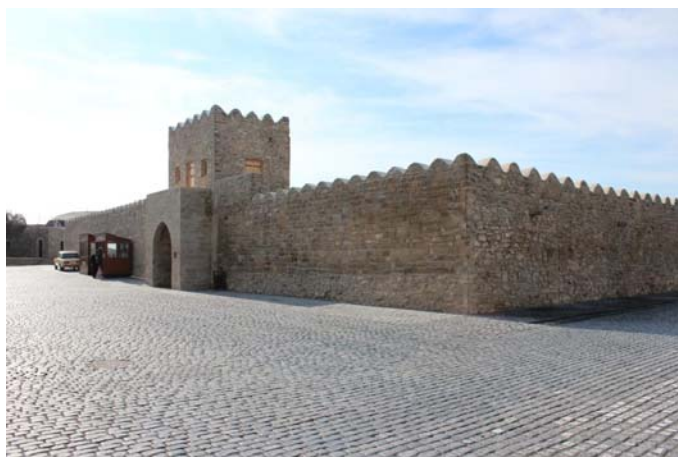
Рис. 10. Общий вид памятника после реставрационных работ. Вход на территорию комплекса

Принимая во внимание то, что памятник в будущем будет использоваться в качестве объекта туризма, яма для огня и часть линий для газа, также древнее место для преклонения, часть кельи № 19, были покрыты непробиваемым стеклом. Участки, покрытые стеклом, в целях обзора были оснащены системой освещения. В силу причины того факта, что никаких следов не осталось от останков стен кельи № 20, для демонстрации было целесообразно и эту часть храмового комплекса покрыть стеклом. Крыша, стены, двери, окна и полы балахана, которые находились в аварийном состоянии, были восстановлены. Найденные во время раскопок входные лестницы в кельи были отреставрированы (Рис. 10).
