**АРХИТЕКТУРНО-СТРОИТЕЛЬНОЕ ОБСЛЕДОВАНИЕ ЦЕРКВИ  
УСПЕНИЯ ПРЕСВЯТОЙ БОГОРОДИЦЫ В ЧЕРДЫНИ С  
ПРИМЕНЕНИЕМ НАЗЕМНОГО ЛАЗЕРНОГО СКАНИРОВАНИЯ**

В статье приведены результаты архитектурно-строительного обследования здания церкви Успения Пресвятой Богородицы в городе Чердынь Пермского края, образца провинциальной барочной архитектуры конца XVIII века. Обследование проведено с применением технологии наземного лазерного сканирования с целью получения исходных данных для проекта реконструкции колокольни и реставрации церкви. Изложены результаты документального анализа, изучены историко-архивные, эксплуатационные и другие документы. С помощью облака точек построена трехмерная модель здания, на основании которой уточнены архитектурно-планировочные параметры здания. Представлена визуализация в формате RCP (Recap), результаты поверочных расчетов конструкций притвора, 2D-чертежи для разработки проекта реконструкции колокольни и реставрации церкви.<sup>1</sup>

Работы по цифровому обследованию здания церкви Успения Пресвятой Богородицы методом наземного лазерного сканирования проводились в июле 2018 года сканером Leica SS C10.

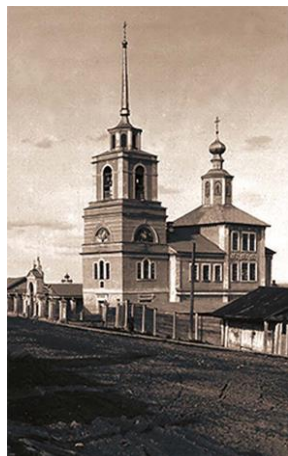
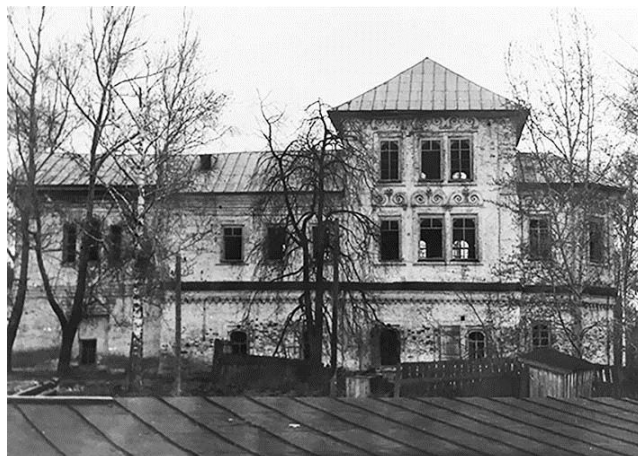
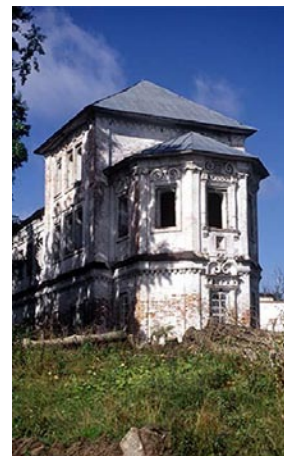
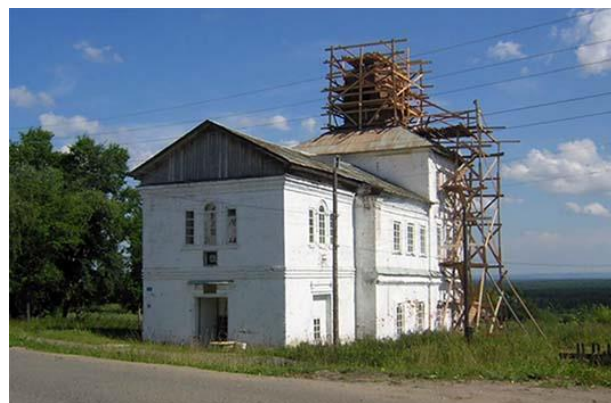
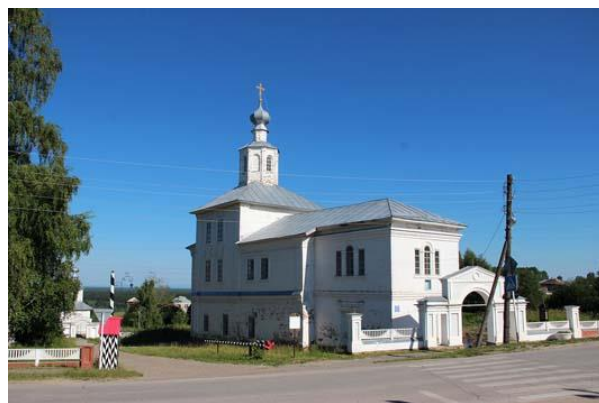
Рис. 1. Исторические трансформации Церкви Успения Пресвятой Богородицы: а) общий вид (съемка начала XX века); б) южный фасад (дата съемки: 1995 г.); в) вид с юго-востока (дата съемки: август 2000 г.); г) вид с юго-запада. Восстановление восьмерика и главки (дата съемки – июль 2005 г.); д) вид с северо-запада. Современное состояние (дата съемки: июль 2018 г.)

В 1930-х годах глава с восьмериком и колокольня были разрушены. Существующие в здании фрески с евангельскими сюжетами и орнаментальными мотивами замазали известью и краской (к счастью, они сохранились под отделкой и были открыты в 2000 году). В начале 1960-х годов здание было передано Чердынскому краеведческому музею и с 1976 года до настоящего времени в нем функционируют архив и библиотека музея. В 2000 году церковь Успения была включена в перечень объектов культурного наследия регионального значения. Сейчас в ней расположен Музей истории православной веры. В 2001 году произведена масштабная реставрация интерьеров церкви. В 2005 году частично реконструирована кровля, восстановлен восьмерик и глава храма. Исторические трансформации храма представлены на рис.1.

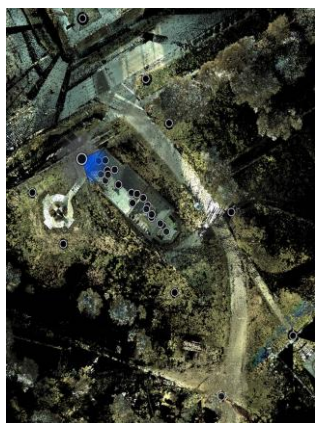
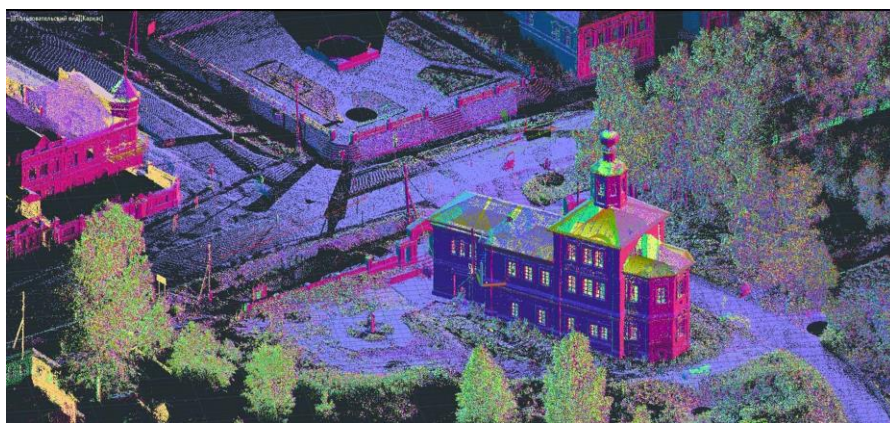
Рис. 2. Визуальное представление точечной модели в Autodesk Recap: а) карта точек стояния сканера; б) общий вид точечной модели; в) подрезка облака при помощи инструмента Limit Box; г) фотореалистичное изображение храма с нанесенными размерами и примечаниями; д) фотореалистичное изображение сохранившейся фрески «Страшный суд»

После анализа ландшафта и градостроительной ситуации было определено местоположение 39 точек стояния рабочих станций (рис. 2а), что позволило получить облако точек с необходимыми пространственно-геометрическими характеристиками. Обработка и сшивка сканов в трехмерную модель проводилась в программе Leica Cyclone. Далее файл облака точек экспортированный в формате PTX из Leica Cyclone, был сконвертирован в формат RCP и далее – в AutoCAD. Формат DWG использовался для последующей работы по извлечению геометрии облака и созданию 2D векторной графики на его основе [13].

Программное обеспечение Autodesk Recap включает в себя эффективные инструменты визуального представления и обработки облака точек, позволяет менять плотность облака, параметры освещенности, цветовую схему стилизации (рис. 2б,2в). Так, например, программа дает возможность получить фотореалистичные изображения со всех точек стояния сканера. Эти виды получаются наложением высококачественных фотографий на облако точек, что в сочетании с удобной навигацией дает возможность детального изучения, измерения, аннотирования архитектурных элементов здания (рис. 2г), анализа монументально-декоративной росписи в нем (рис. 2д).

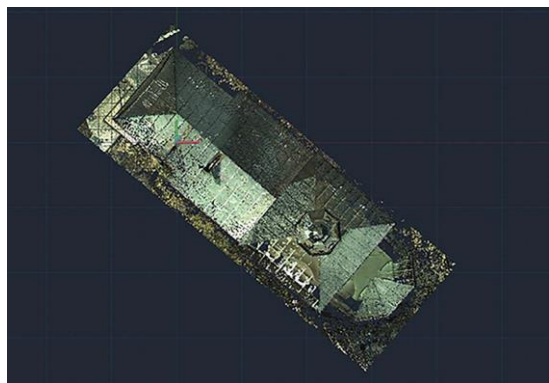
Рис. 3. Извлечение 2D-геометрии облака точек: а) подрезка облака точек; б) поворот подрезанного облака; в) сечение первого этажа; г) извлечение геометрии отсеченного сегмента

Для графического анализа планов церкви в программе AutoCAD произведено извлечение 2D-геометрии сегментированного облака точек. Последовательность операций показана на рис. 3. Сначала выполнена прямоугольная подрезка облака для отображения ограниченного фрагмента, после чего произведено его рассечение и извлечение геометрии отсеченного сегмента точечной модели. Данная методика была успешно применена при выполнении проекта реставрации «Доходного дома М.М. Барановой» [13].

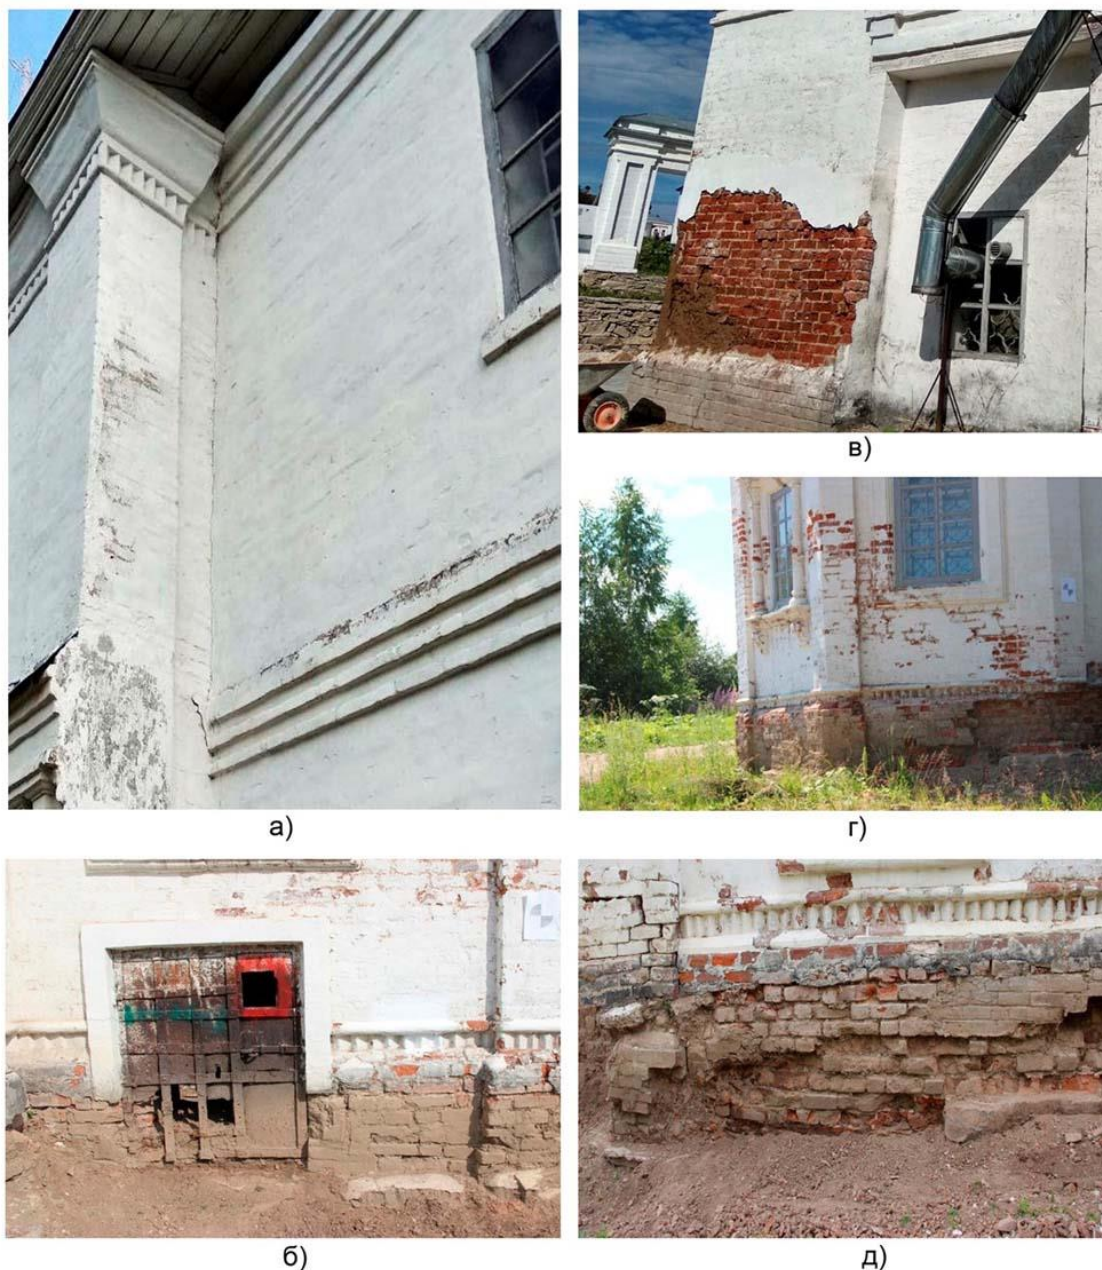
Фасад церкви в месте примыкания притвора к трапезной имеет трещины (рис. 6а). Так как притвор с колокольной пристраивались к основному зданию в более позднее время, перевязки кладки между трапезной и притвором нет. Это означает, что фактически между ними существует деформационный шов. Раскрытие трещины по штукатурке в месте деформационного шва сверху и затухание трещины книзу свидетельствует о

неравномерной деформации грунта основания в двух частях здания, при этом характер трещины позволяет предположить, что осадку испытывает храм, который оседает с восточной стороны (со стороны апсиды, вниз по склону), тогда как притвор остается на месте.

Неорганизованный водосток, отсутствие отмостки и организации поверхностного стока с территории являются причинами увлажненного состояния цоколя и локального разрушения штукатурки, кирпичной кладки, коррозии металлических элементов (рис. 6б-д). Периодическое увлажнение наружных стен способствует развитию биологической коррозии материала стен, настенной живописи внутри здания.

Рис. 6. Фотофиксация дефектов и повреждений (фото автора): а) трещина между притвором и трапезной; б) сквозная коррозия стальной двери в подвал; в) замачивание штукатурки и кирпичной кладки, разрушение штукатурного слоя; г) замачивание штукатурки и кирпичной кладки в уровне первого этажа, водоотвод не организован; д) разрушение кирпичной кладки цоколя, отсутствие отмостки
